『症例 1』従来の総義歯難症例

『症例 2』ブレード除去症例

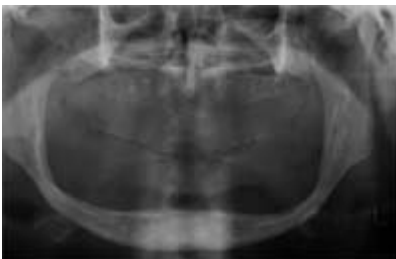
図1. 初診時のオルソパントモ

1925年2月15日生まれ的女性で、無歯顎の患者である。初診は1990年3月2日で、義歯の相談に来院された(図1)。

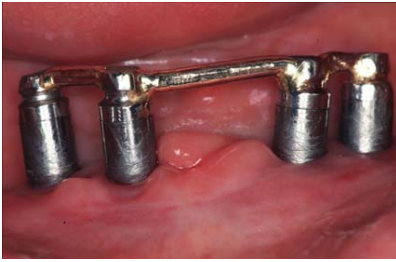
図 2. 5 年後の口腔内写真

図2は5年後の定期検査での口腔内写真であり、オトガイ舌下部が歯槽部位まで盛り上がっているが、異常は認められない。天然歯の歯根を利用した従来のバーアタッチメントでは、バーの断面により、円形のバージョイント型(バージョイント義歯)と楕円形のバーユニット型(バーユニット義歯)がある。

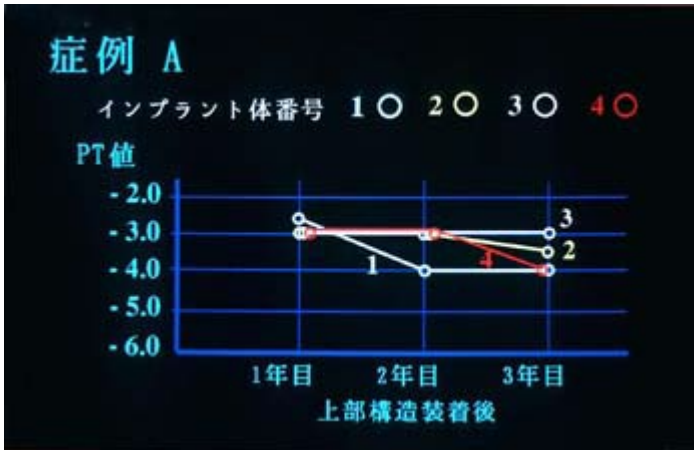
図 5. 装着 3 年間のペリオテスト

ペリオテスト a やオステル a を使用して、インプラントの安定度を調査してみると、14年後においても安定していた。装着1年後のペリオテスト値は右端から、-2.6、-3.0、-3.0、-3.0 であるが、3年後には-4.0、-3.0、-3.0、-3.0 であり、インプラントの動揺度は3年間ほとんど変化していない(図 5)。

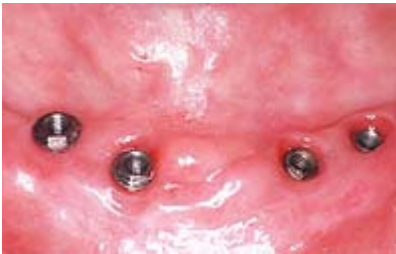
図 6. 14 年後のフィクスチャー

オーバーデンチャーを装着した 65 才から、79 才の14年後のペリオテスト値は右端から-3.2、-2.0、-3.0、-4.6 であり、インプラント体は動揺していない。また、オステル測定のために、アバットメントを撤去した時のフィクスチャー周囲粘膜は発赤しているが、臨床上問題はない(図 6)。

オステルのインプラント安定度指数は 65、61、60、62 であり、数字的にはインプラントは安定しており、正常に機能していると考えられる。ペリオテスト、オステルによる検査に、オルソパントモグラフィの所見も加えた結果として、14年経過した現在も正常であるといえる。

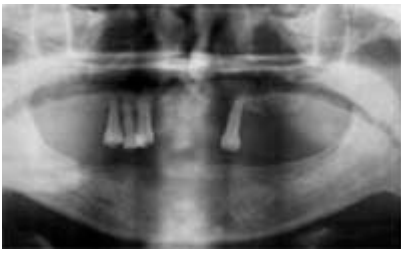
図 7. 初診時のオルソパントモ

患者は 1930 年 1 月 31 日生まれの男性である。初診日は 1981 年 3 月 25 日であり、上顎は重度の歯周炎を患った歯牙が 4 本あり、下顎は無歯顎であった(図 7)。

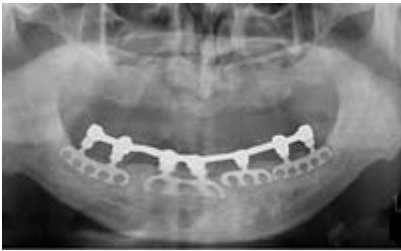
図 8. 下顎のレジンフルブリッジ

治療計画として、上顎は残存歯を抜歯して従来の総義歯、下顎はインプラント支台の全顎ブリッジを実施することになった。下顎にブレード 4 本が打ち込まれ、1 カ月後にメタル連結内冠のレジンフルブリッジが装着された(図 8)。

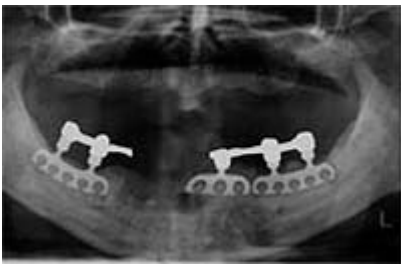
図 9. 中央右側ブリッジの除去

しかし、11 年後の 1992 年 10 月 28 日にレジンの破損と磨耗により、オーバーデンチャーを作製、装着した。さらに 5 年後の 1998 年 2 月 20 日、中央部右側ブレード周囲の腫脹と疼痛のために、ブレードを除去し、オーバーデンチャーを修理装着した(図 9)。

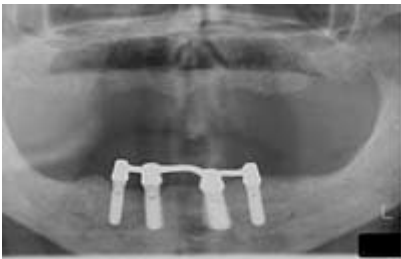
図 10. オーバーデンチャーのインプラント支台

1999 年 7 月 29 日にインプラント手術が実施され、1 カ月後にインプラント支台をバー連結し、メタルパッキングした下顎義歯にクリップをつけて、オーバーデンチャーを作製した(図 10)。

その後、左右ブレード周囲の骨吸収と腫脹および動揺が観察され、咬合痛のため、食事ができないと来院された。患者との話し合いの結果、従来の総義歯では患者の QOL は望めず、新たにインプラント支台を伴ったオーバーデンチャーを作製することになった。すなわち、ブレードと上部構造の除去と同時に、下顎に ITI インプラント体 4 本(solid screw implant SLA、直径 4.1mm、長さ 12mm)埋入し、オーバーデンチャーを装着することにした。

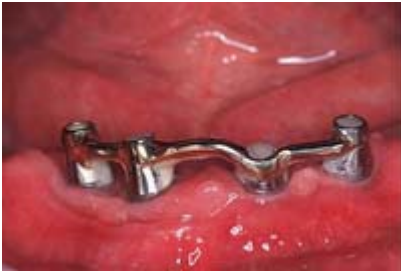
図 11. 口腔清掃状態(唇側面)

しかし、問題点がひとつある。それは歯石が沈着しやすいということである。この患者は月に必ず1回口腔清掃に来院され、著者を含め、デンタルスタッフにて毎回口腔指導と口腔清掃を行うにもかかわらず、1カ月後の来院日には舌側に歯石が沈着していた。患者はブラッシングを一生懸命しており、インプラント支台の唇側面の中央部はブラッシングのためにピカピカに光沢があった(図 11)。

これから推測すると、患者は舌側に歯垢歯石が沈着する体質であり、ブラッシングは一生懸命されているが、4本のインプラント支台を一つの塊としてブラッシングされており、1本1本個別にブラッシングすることは面倒くさがってやられていないと思われる。歯間ブラシやワンタフトブラシの使用を勧めても使用してもらえないが、月1回の予約日には来院されるので、我々が口腔清掃の管理をしていくことにしている。現在、患者は74才であり、20年以上オーバーデンチャーを機能させるためには月1回の口腔清掃と年1回の定期検査が必要であると考えられる。

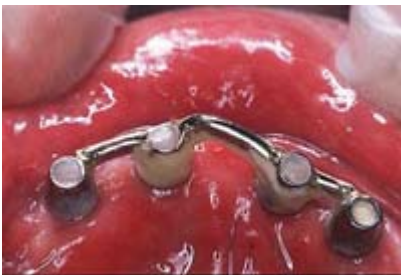
図 12. 口腔清掃状態(舌側面)

しかし、唇側面の近心、遠心面に歯垢、歯石の沈着、舌側面では中央のインプラント支台2本に特に歯垢が肥厚して沈着していた。連結バーの底面にも歯垢、歯石の沈着が多く見られた。(図 12)これが1か月後
